特集 推進技術

## 住民の生活を守る 切羽が視える改築推進工法

工 事 名：西部浄化センター合流幹線  
(改築) 工事

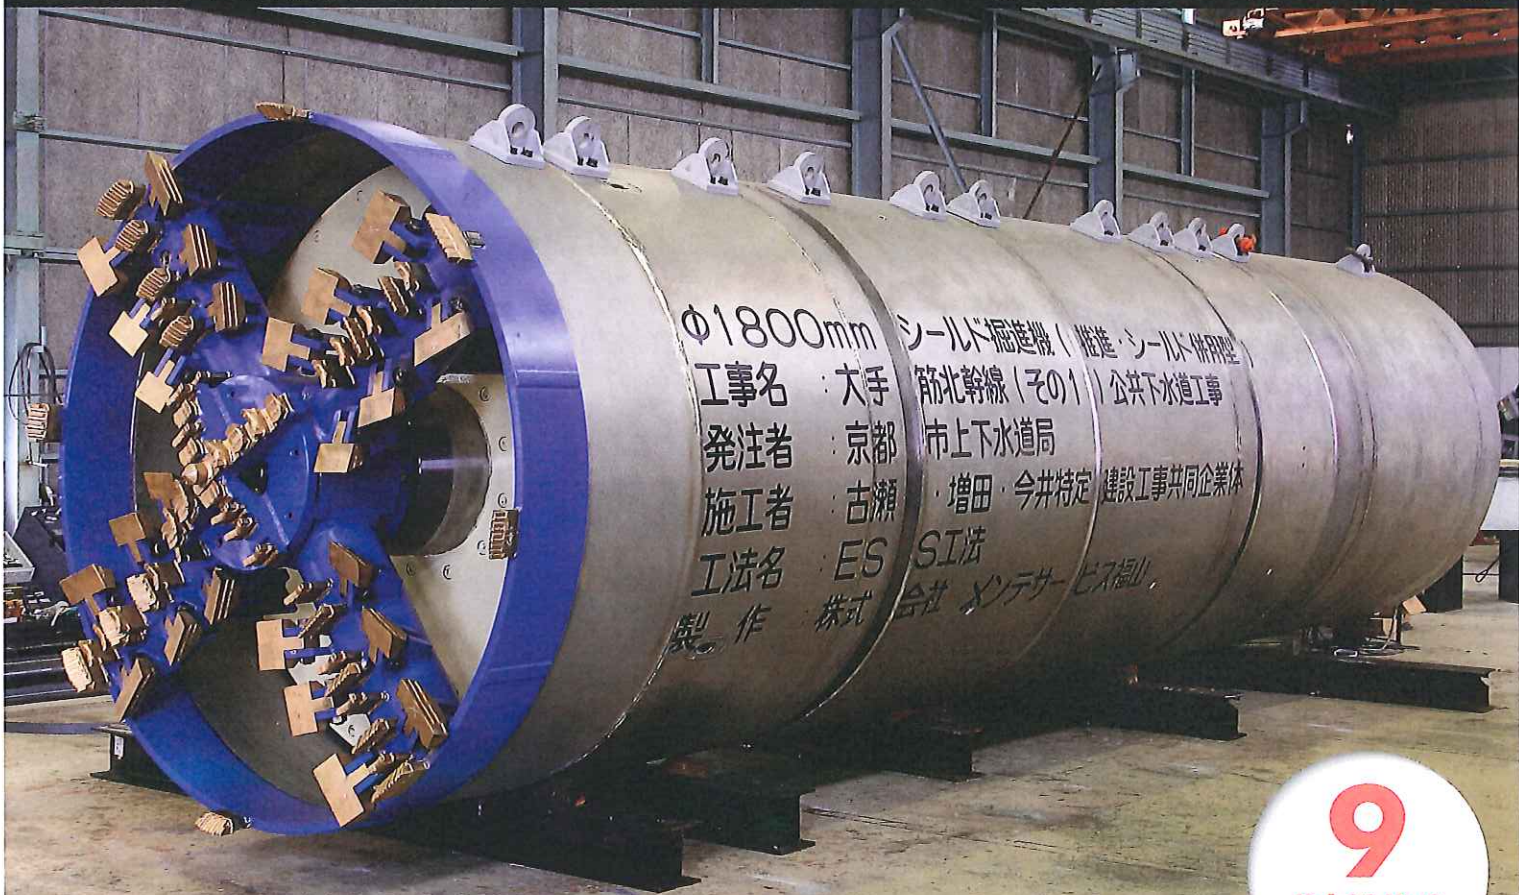
φ1800mm シールド掘進機(推進・シールド併用型)  
工事名: 大手 筋北幹線(その1) 公共下水道工事  
発注者: 京都 市上下水道局  
施工者: 古瀬 増田・今井特定 建設工事共同企業体  
工法名: ES SI法  
製作: 株式会社 モンテサー ビス 堀川

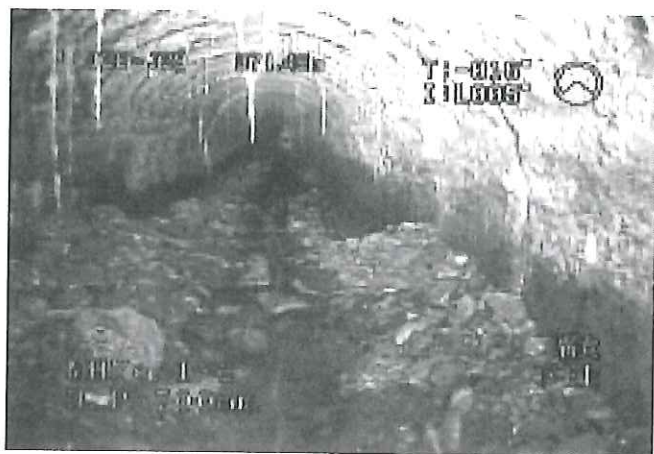
写真-1 腐食が進行した施工前の管さよ

その結果、対象とする全延長にわたって硫酸の生成による腐食が進行しており（写真-1）、既設管の天端付近においてはコンクリートが剥落して鉄筋が露出しており、極端な場所では鉄筋も腐食して孔が空いている箇所もあった。これらの内、数箇所では過去の補修に用いた鋼製の補修材の存在も確認することができた（写真-2）。

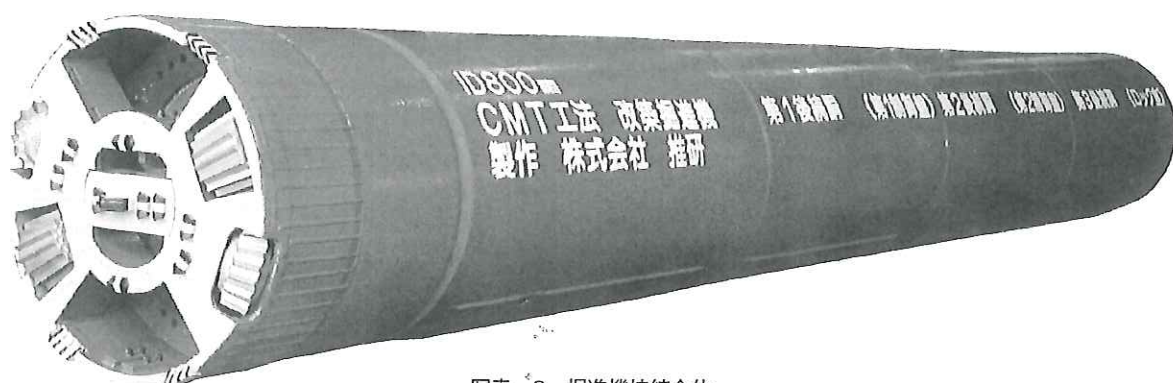
写真-3 掘進機接続全体

本工法では、既設管を破碎しながらの推進となるために掘進機切削部の切羽面に鉄筋切断およびコンクリート破碎用のフェースカッタ、ゲージカッタおよびサブビッドを装着し、外周部には外周保護ビッドを設けて確実なテールボイドを構築する。掘進機の機能としては泥土圧式推進工法を基本とし、切削部で削り取った残土はリボンスクリューを介してチャンバ外に出し、これをバキュームで坑外に搬出する方式である。
